**LIFE 12 BIO/ES/000926**

**FINAL Report**

**“ECORESTCLAY- Holistic ecological restoration of a mining area in Tarragona (Spain) with seven clay quarries**

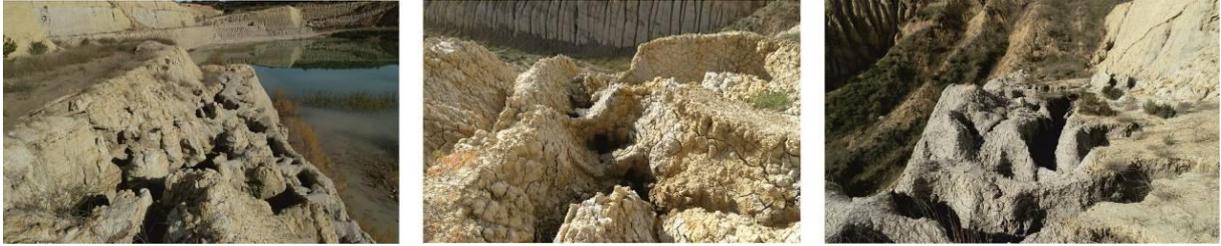
*Figura A.1.1. Cavidades formadas por procesos de piping en bermas de la arcillera Pastor I.*

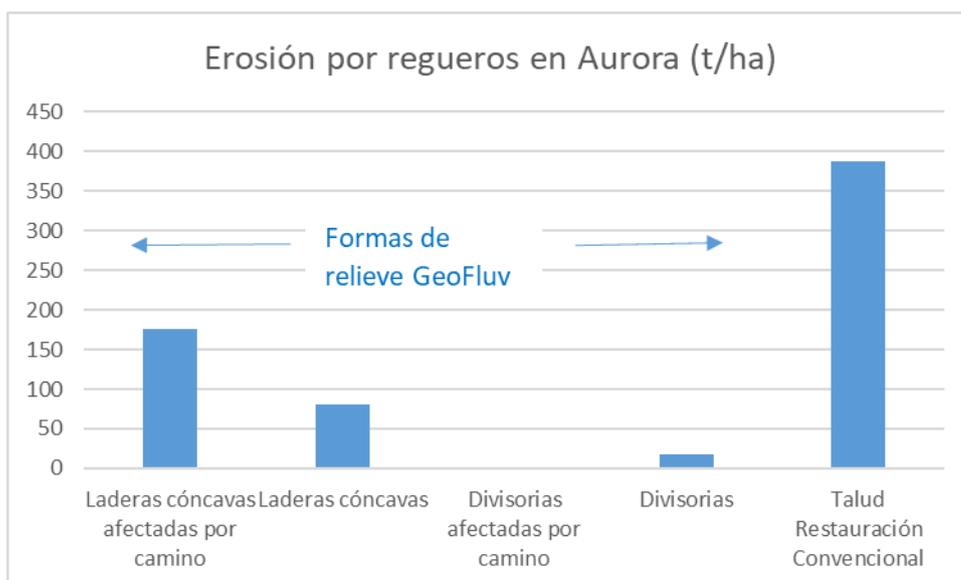
Respecto a la cuantificación de la erosión en regueros, los resultados más relevantes en Aurora se muestran en la figura C2.2. En primer lugar, se observa que la pérdida de suelo por regueros en las divisorias GeoFluv es muy baja. Las divisorias son la forma de relieve más extensa y que albergan la mayor parte de la superficie revegetada, lo que confirma el carácter favorable de la Restauración Geomorfológica para el desarrollo de la vegetación. Entre las formas GeoFluv destacan las elevadas tasas de erosión por regueros en las laderas cóncavas debajo del camino de acceso, las cuales se sitúan por encima de las 50 t ha<sup>-1</sup> año<sup>-1</sup>. Es bien conocido el problema de las entradas exógenas de escorrentía –desde caminos y pistas o bermas- en las restauraciones mineras. Este dato, nos llevó a elaborar un informe y a realizar las actuaciones pertinentes para corregir el problema, que se explican en la acción D2. El tercer aspecto a destacar es que las tasas de erosión por regueros registradas en el talud convencional son las más elevadas de Aurora y, por su magnitud, resultan incompatibles con el desarrollo de la vegetación.

*Figura C2.2. Tasas de erosión por regueros en las distintas formas de relieve de Aurora. Hay que notar que las tasas de erosión en las formas GeoFluv se han producido en tres años y las del talud de restauración convencional en un periodo superior indeterminado*

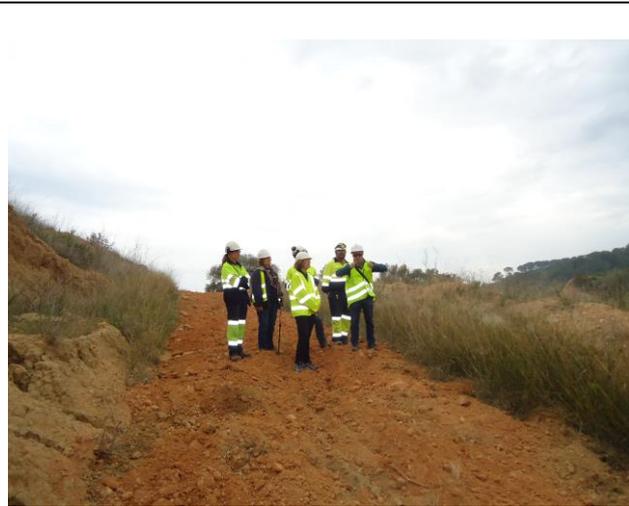
Camino ripado para favorecer la infiltración

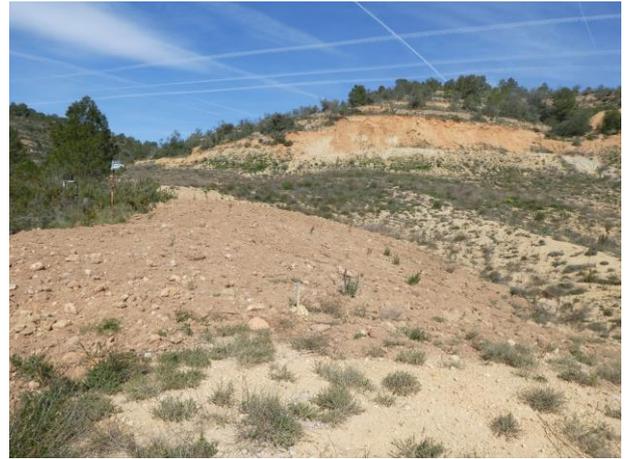
Extensión de tierra vegetal sobre estéril arcilloso impermeable

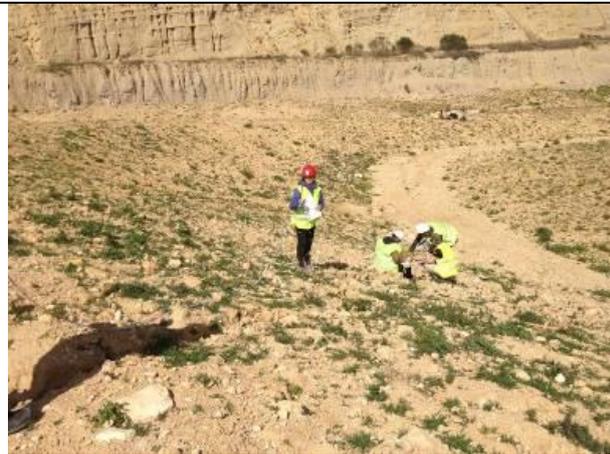
Estudio de regueros. Medición in situ del volumen de materiales erosionados en una cárcava desarrollada en Pastor I, como punto de partida para el cálculo de tasas de erosión hídrica.

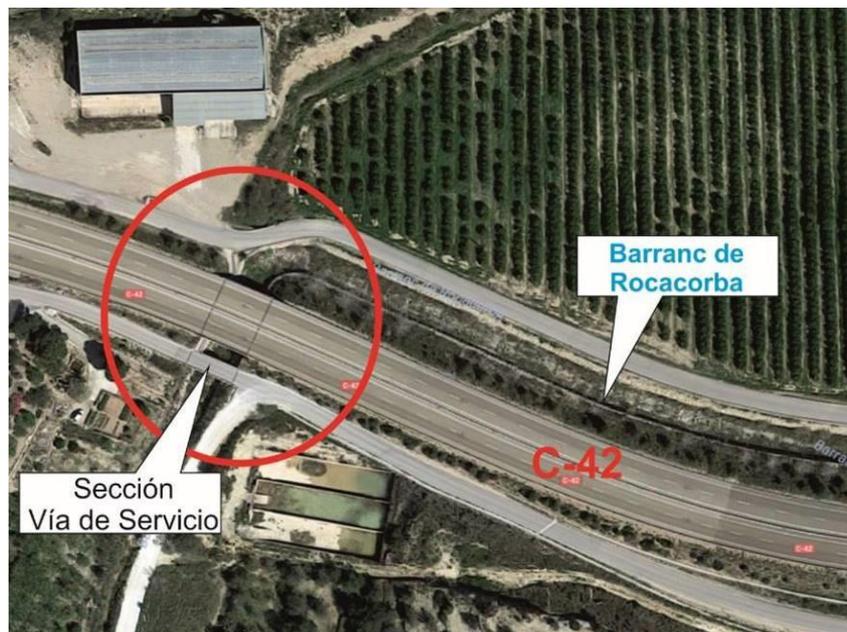
Respecto al primer objetivo, es preciso recordar que el paso del barranco de l'Espluga por debajo de la carretera C-42 constituía un punto crítico, en cuanto a la capacidad de desagüe de la escorrentía de este entorno ante eventos extremos, constatado por episodios de inundaciones en este lugar. Con este motivo, distintas administraciones llegaron al acuerdo de derivar parcialmente los caudales de esta cuenca hacia el hueco de explotación Pastor I. Estas actuaciones se incluyeron en el marco del proyecto LIFE Ecorestclay. En este tramo, el barranco circula encauzado en una sección trapezoidal construida en escollera, tanto en los taludes como en el fondo. En el mencionado punto, la sección limitante no es el paso bajo la C-42 propiamente dicho, sino el paso bajo un ramal, que corresponde a una vía de servicio que existe inmediatamente aguas abajo, dado que origina una menor sección (Figuras D.6.1 y D.6.2).

Figura D.6.1. Cruce del barranco de l'Espluga con la C-42.

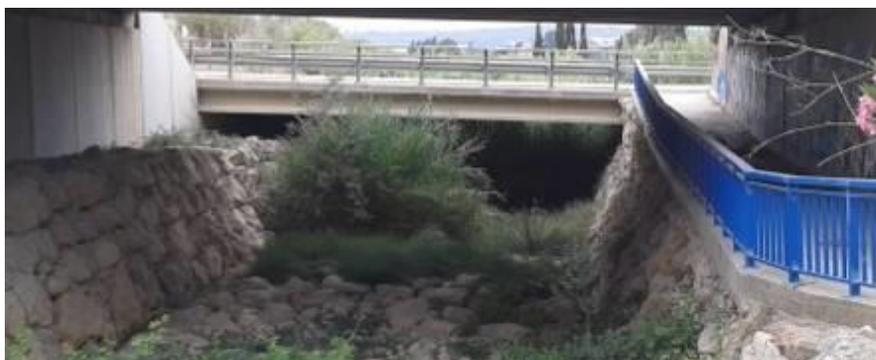
Figura D.6.2. Sección limitante de desagüe, formada por la vía de servicio junto a C-42.

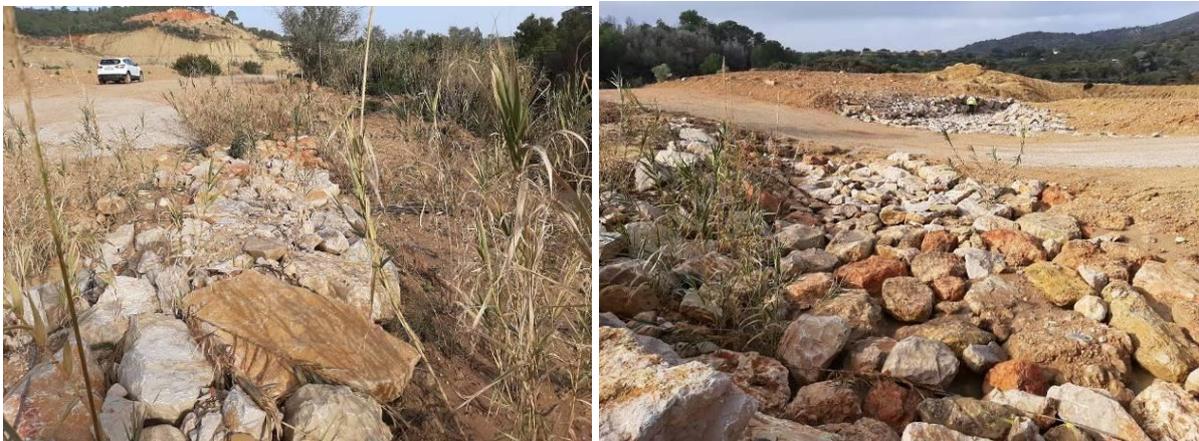
*Figura D.6.3. Fotografías tomadas en la derivación del barranco de Rocacorba hacia el hueco de Pastor I, diseñada y ejecutada como resultado de ECORESTCLAY, inmediatamente después de la ocurrencia de la borrasca Gloria. En la imagen de la izquierda puede observarse cómo los limos que transportó el barranco Rocacorba quedaron en el mismo borde de la derivación (apenas unos centímetros por debajo del nivel de rebose), habiendo quedado a punto de desbordar hacia el hueco de Pastor I. En la imagen de la derecha, se muestra la derivación hacia Pastor I, sin limos. Ver texto para la explicación sobre la determinación del valor de precipitación umbral, que ha podido establecerse en el transcurso del proyecto.*
